# 電気音響の注意点と測定事例

電気音響とは音響工学の一部門であり、その技術を担う電気音響設備は音声伝送が重要な大空間で設置されることが多い。スピーカの配置や建築の内装が不適切であると電気音響設備の性能が十分発揮されず音声聞き取りにくいといった不具合に発展する可能性がある。本報では筆者等が経験した技術支援の中から電気音響の注意点をまとめ、測定事例などについて紹介する。

### 2.1 大規模な改修事例 (A 高校講堂兼体育館)

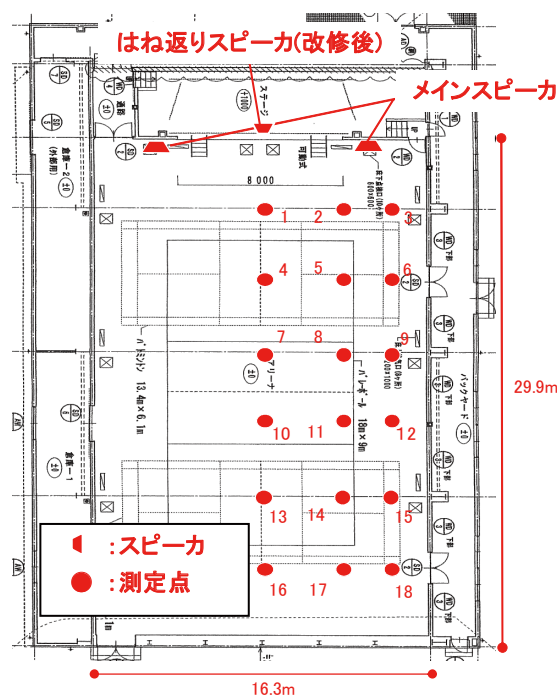
図-1 A 高校講堂兼体育館 平面図、スピーカおよび測定点位置

本件は、竣工後、式典や施主側数人で映画鑑賞会などを行ったところ音声が聞き取りにくいというクレームが生じた事例である。室の平面図、スピーカおよび測定点位置を図-1に示す。施主である学校側の講堂であるという主張と設計・施工側の体育館であるという主張の食い違いがあったものの、結果的に改修に至った。

メインスピーカであるラインアレイスピーカが、床から高い位置でプロセニウム開口の両側に設置されていたため、床前方中央 (図-1測定点1, 4付近) がスピーカの直接音カバーエリアから外れていた。ここへ②の反射音が時間遅れで返ってくることにより、音声の明瞭度が著しく損なわれていることがわかった。

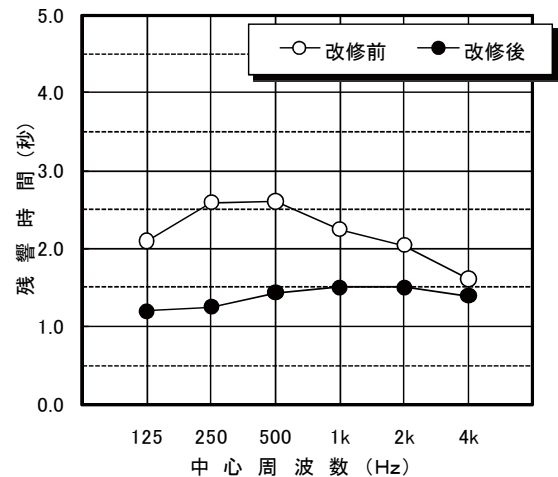
図-2 A 高校講堂兼体育館 残響時間（改修前と改修後）

内装仕様を表-1に示すが、吸音箇所は天井のみで、残響時間測定結果は図-2の通り500Hzで2.6秒と講堂としては長い値を示した。長い残響時間は音声の明瞭度を低下させる原因となる場合がある。

改修後の測定結果を改修前と比較して図-2、4、5に示す。残響時間（図-2）は改修前と比べて大幅に短くなり、STI（図-4）は上昇して測定点の半分以上が0.6を超え、図-3の評価よりFAIR（標準）からGOOD（良好）に改善した。エコータイムパターン（図-5）をみると、改修後は中央の測定点7で後壁の反射音が若干発生しているものの大きく減少した。実際の音声もメインエリアおよびステージ上で聞き取りやすくなり、施主から「全然違う」と評価され、大きく改善されたことがわかった。

①残響時間の低減と②メインスピーカ対向面の吸音を目的に、壁面4周 (ステージのプロセニウム開口を除く) を有孔板とした。

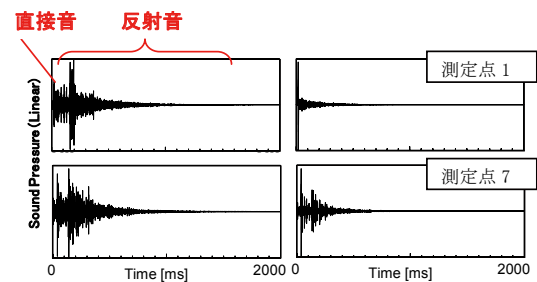
図-5 A 高校講堂兼体育館 エコータイムパターン (2k Hz)

メインスピーカに対向する後壁が反射性であるため、スピーカの発生音が後壁で反射して前方に返ってきて、反射音が直接音から時間遅れで分離されエコーとなっていることが判明した (図-5エコータイムパターン参照)。エコーの発生は、メインスピーカがラインアレイスピーカであることも大きく影響している。ライ

ンアレイスピーカは通常のコーン型スピーカと比較すると指向性が鋭く、スピーカの対向壁面である後壁で反射した音が拡がりやすく前方に多く返ってくるためである。

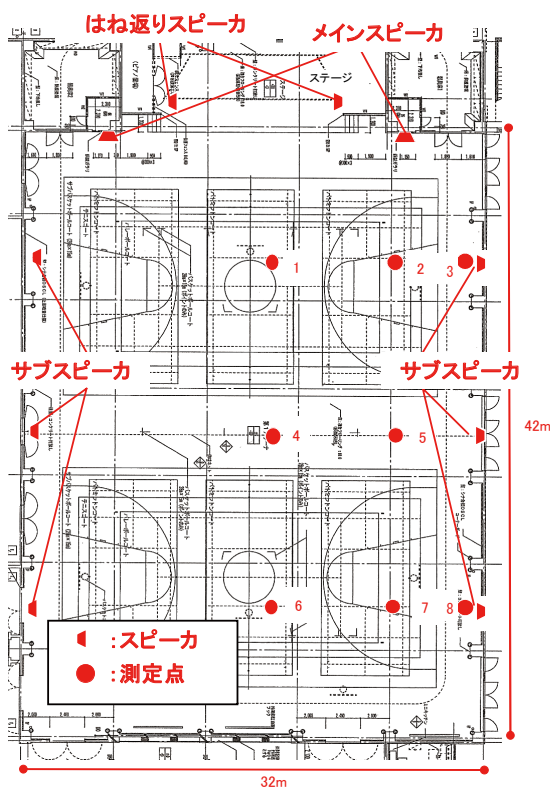
図-6 B 高校講堂兼体育館 平面図、スピーカおよび測定点位置

本件は、竣工後式典などで「スピーカで拡声した音声で後ろで聞き取りにくい」というクレームが生じた事例である。室の平面図、スピーカおよび測定点位置を図-6に示す。

メインスピーカの位置がメーカー推奨高さより高かった。このことによりA高校同様、図-6の測定点1付近である前方に音が到達しなかった。

③については、メインスピーカの位置をメーカー推奨高さに近付けた。

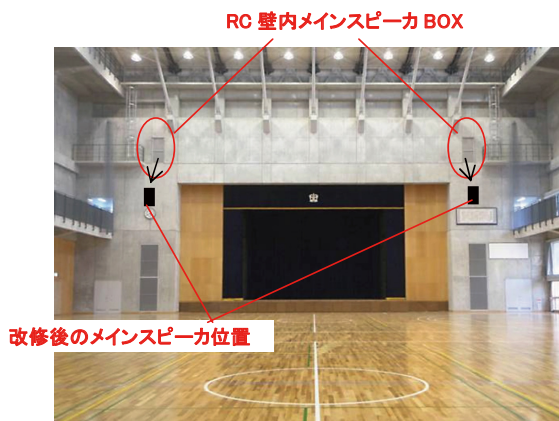
写真-2 B 高校講堂兼体育館 内観 (スピーカ位置)

ステージ側前面はコンクリート壁であり、メインスピーカはプロセニウム両側に設けられたコンクリート壁のBOX内に設置されていた。このことが原因となり、スピーカの指向性の弱い低音域が籠るといった現象が起き、直接音成分以外の低音域が増強されていた。

メインスピーカと側壁のサブスピーカとの直接音の到来差によりエコー現象が発生した。またサブスピーカの下向きの角度が浅く、スピーカの指向軸が体育館の床に到達していなかった。

②については、メインスピーカをBOX内から出し、コンクリート壁の面上に取り付けた。

④については、サブスピーカは極力音量を下げ、メインスピーカの直接音とエコー現象が発生しないようにした。

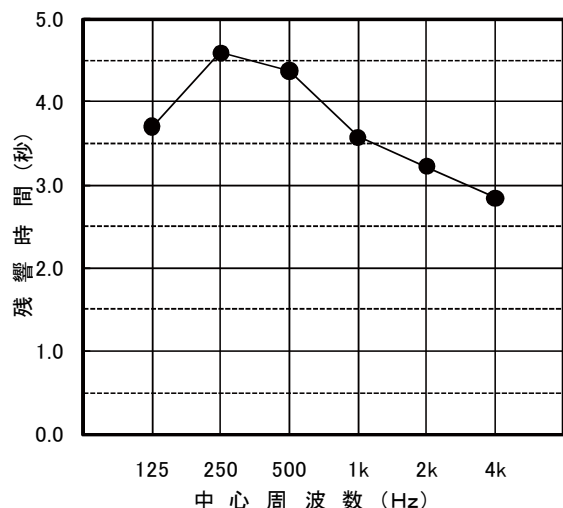
図-7 B 高校講堂兼体育館 残響時間

天井がガラスウール、1階壁に開口率の小さい有孔板が施されているが、2階以上は反射性であり、図-7に示すように残響時間が500Hzで4.4秒とかなり長い値であった。

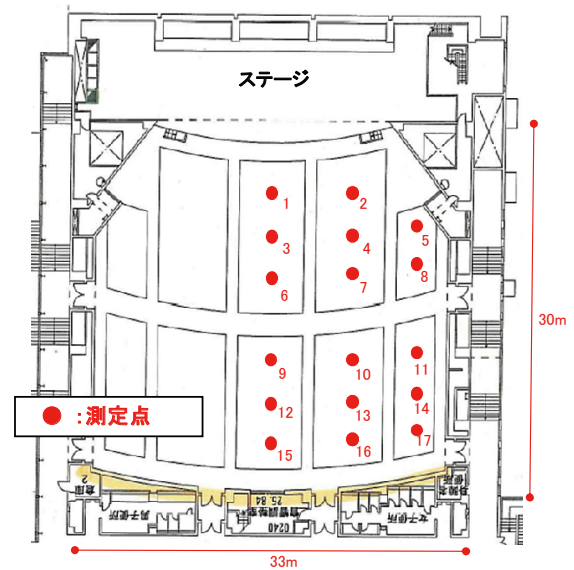
図-9 C大学講堂 平面図および測定点位置

実際現地で電気音響を使用した場合、聴感上でも後方からエコーのような現象が検知された。室の平面図および測定点位置を図-9に示す。

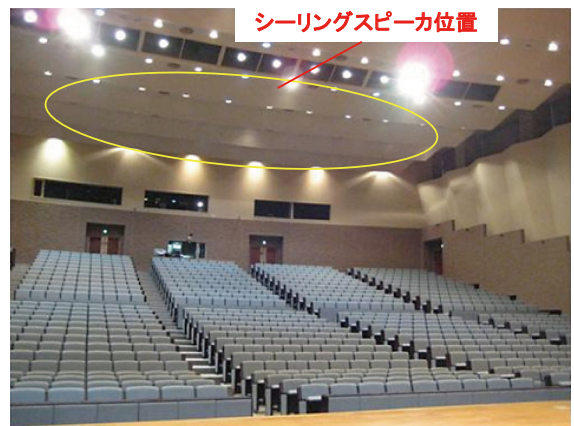
写真-3 C大学講堂 内観(後方シーリングスピーカ)

更に調査を進めると、客席後部の天井に設置されているシーリングスピーカの音量が大きく、これが前方に到来して響きの長い音になり、また、メインスピーカとの到来時間の差によりエコーとして認知されていたことが判明した。

後方のシーリングスピーカをOFFにすると、ステージ上を含む、前方におけるエコー発生がなくなり、建

調査結果を施主に説明した後、施主立会いのもと、シーリングスピーカOFF状態の音声を確認した。その結果、建築的な改修はせずにシーリングスピーカの音量調整を行うのみで解決できることがわかった。

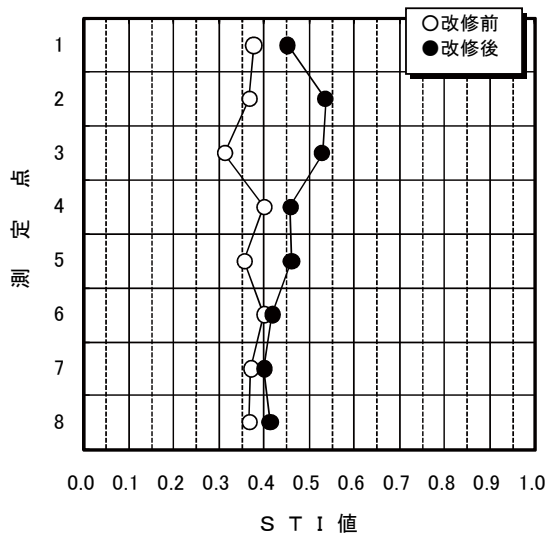
図-8 B高校講堂兼体育館 STI(改修前と改修後)

た」との評価を得た。測定では、残響時間が改修前と同じく長いままであるが、建築の内装を変えずに機器の配置を変更することだけで測定点1～5におけるSTIが上昇し(図-8)、POOR(不十分)からFAIR(標準)評価となった。

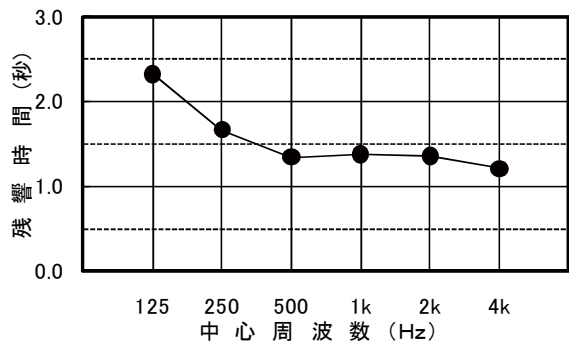
図-10 C大学講堂 残響時間

測定を行ったところ、残響時間はその用途、容積を考慮すると一般的な値であった。

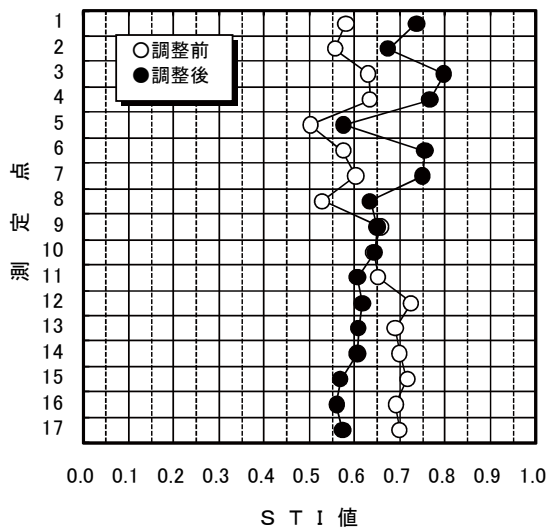
図-11 C 大学講堂 STI (調整前と調整後)

ただし、シーリングスピーカをOFFにすることにより、前方に対するエコー現象はなくなったが、図-11にみられるように、図-9に示す客席前方の

測定点1～8のSTIが大きく改善されたものの、後方の測定点11～17のSTIが悪くなっている。シーリングスピーカーは客席全域の音圧レベルを均一にすることに有効であったが、それは定常音の場合であり、この事例のホールで明瞭な拡声と均一な音圧レベル分布両方を成立させるためには、設計段階でスピーカの種類と配置を十分に検討する必要があったと考えられる。

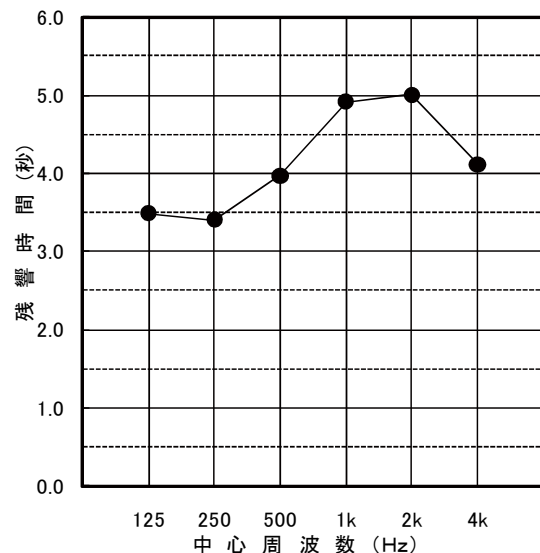
図-13 D 大学講堂兼体育館 残響時間

この事例の平面図、スピーカおよび測定点位置を図-12に示す。図-13に示すように測定結果では残

響時間がかなり長く、特に1k Hz以上の高音域はB高校講堂兼体育館より長い状態であったが、電気音響の機器、設置位置、調整が良好で、実際に聴感上音声聞き取りやすく、図-14に示すようにSTIの評価もFair(標準)であった。
