特定天井の落下防止対策工事が竣工

－ 「既存特定天井」に対する落下防止措置をいち早く実施 －

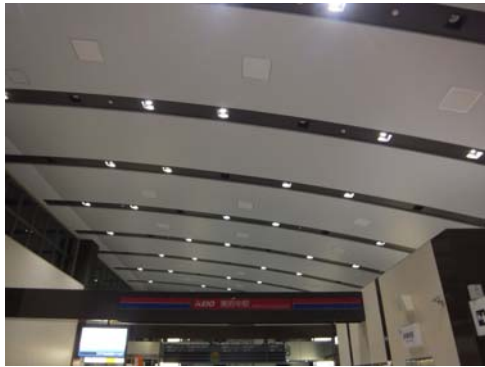
写真1 コンコース部の天井(竣工後)

告示に示される新築時と同等の技術基準に適合させる補強を検討しましたが、天井ふところが約940mmで施工性が悪いこと、工事期間が長期に及ぶこと、工事費も高額になることから、落下防止措置を行うこととしました。建物(コンコース部)を使用しながらの工事条件を満足し、落下に対する安全性確保と良好な施工性を兼ね備えた工法として、ワイヤーによる落下防止措置を採用しました。

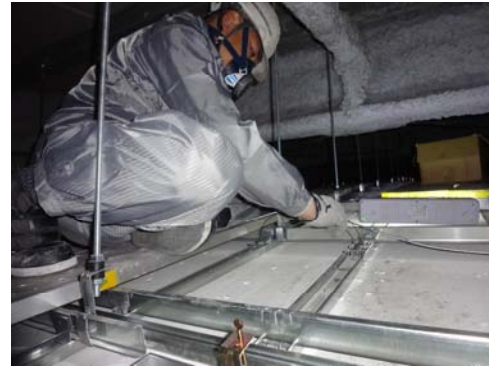
写真2 天井内での作業状況

施工は、2014年3月5日より開始し、電車の運行が終了した午前1時30分から始発電車運行前の4時30分までの1日約3時間という作業でしたが、天井面全体の約570㎡を24日間という短期間で施工を完了させることができました。

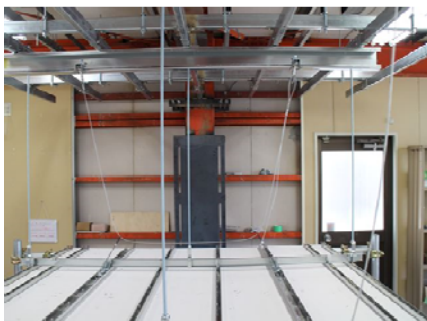
写真3 落下前ワイヤー状況

試験では、想定される落下高さより大きい落下実験を実施し、天井面および落下防止金物に損傷は無く、構造部材へ取り付ける吊元金具の変形も微小で、本落下防止措置が有効に機能することが確認できました。

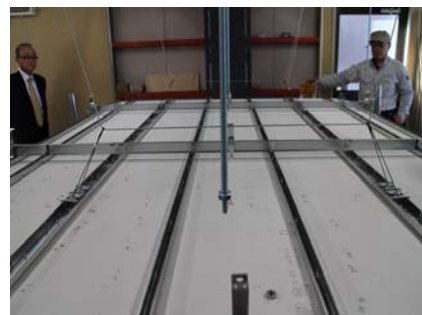
写真4 落下後ワイヤー状況
