院内感染対策トイレシステムの構築に向けた研究

その1 光触媒コーティング剤の開発および病棟トイレにおける実証実験

Study on Construction of Infection Controlled Toilet System Part 1 Development of Photocatalyst Coating Material and Experiment of Ward Restroom

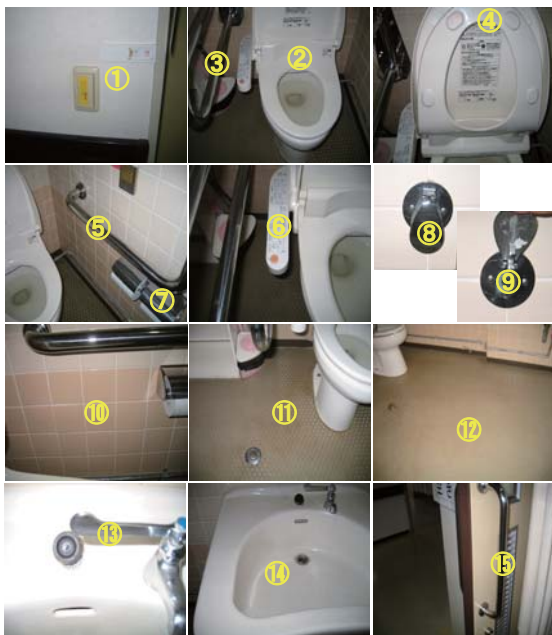
写真-3 サンプリング箇所

微生物検査およびATPふき取り検査を行うサンプリング箇所を設定するにあたり、事前に汚染検出用UVランプを照射して強く発光した比較的汚染度が高いと判断される15か所を選定した。サンプリング箇所および各部の写真を表-8および写真-3にそれぞれ示す。

No.	サンプリング箇所	No.	サンプリング箇所
①	入り口スイッチ	⑨	流水ボタン(ボタン)
②	便座(表)	⑩	流水ボタン下壁
③	右手手すり	⑪	便器右側床
④	便座(裏)	⑫	中央床
⑤	左手手すり(壁際)	⑬	シンク取っ手(金具)
⑥	タッチパネル	⑭	シンク
⑦	トイレトペーパーホルダー	⑮	扉(内側取っ手)
⑧	流水ボタン(表金具)

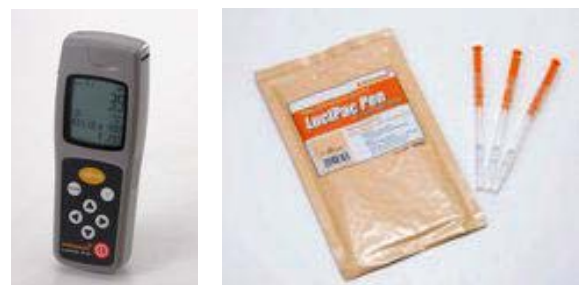
写真-4 簡易型ATP検出器

ATP簡易検査用アプリケーション(キッコーマンバイオケミファ製LuciPac Pen)を用いてサンプリングを行い、簡易型ATP検出器(キッコーマンバイオケミファ製ルミテスターPD-20)を用いて相対発光量(RLU)^{注3}を求めた。検出器およびアプリケーションを写真-4に示す。採取は、微生物検査を行った部位に隣接する部位(100×100mm相当)とした。

検出器

アプリケーション

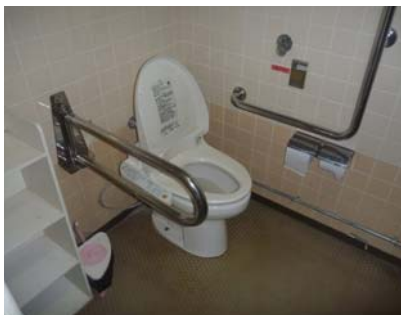
写真-7 改修前のトイレ

改修前のトイレの状況を写真-7に示す。改修前のトイレ内部の仕上げは、壁はタイル張り、床はエンボス加工の長尺シートと凹凸が多く、汚れが溜まりやすい仕上げであった。このため、今回の改修工事では、清掃がしやすいおさまりとすること、各部の抗菌性能を向上させることをポイントとした。

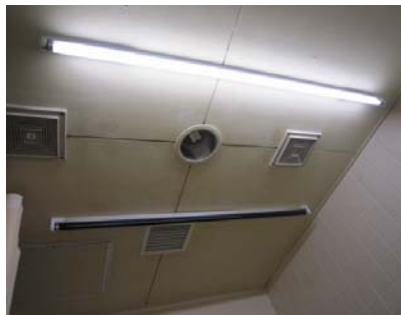
写真-8 照明の取り付け

既存の照明は埋込み式のダウンライトであり、トイレ全体が暗かったため、蛍光管ランプに変更した。

また、光触媒による抗菌性能の向上と清掃状況の確認を目的として、新たにブラックライトを取り付けた。照明の取り付け状況を写真-8に示す。ブラックライトは人体への影響がほとんどない300～400nm波長のものとし、一般の患者は点灯できないように、スイッチは一般照明とは別に取り付けた。

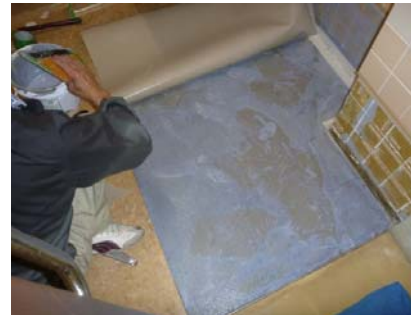
写真-9 長尺シート施工

既存のエンボス加工の長尺シートは撤去し、清掃しやすく抗菌性を有する長尺シートを採用した（写真-9）。また、前述のように幅木は床上300mm立ち上げとした。

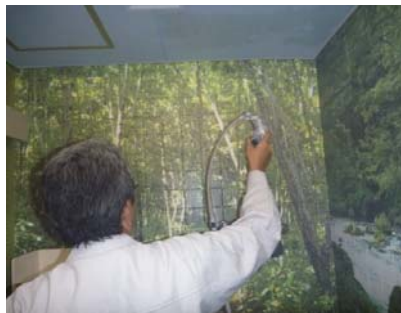
写真-11 光触媒コーティング剤施工

トイレ内の天井、壁、床、便座、手洗い、蓄尿棚などに開発品を塗布した。塗布の状況を写真-11に示す。以上の工程を経て、抗菌性能を付与したトイレへの改修工事を完了した。改修後の多目的トイレの状況を写真-12に示す。
