東京都指定有形文化財 求道会館の音響特性

概 要

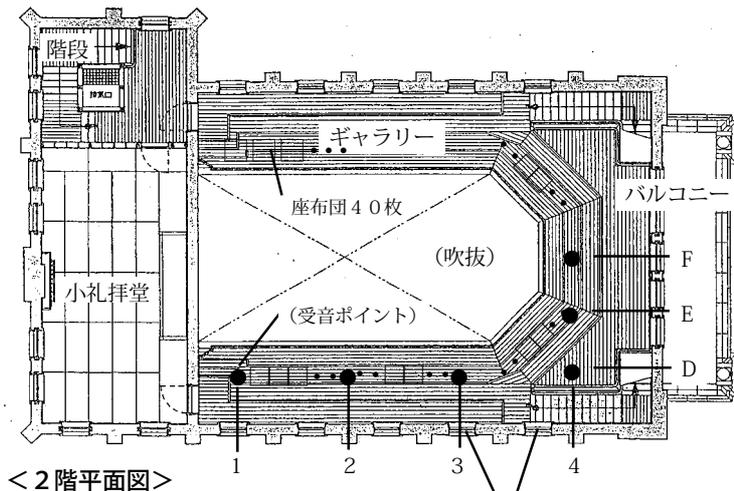
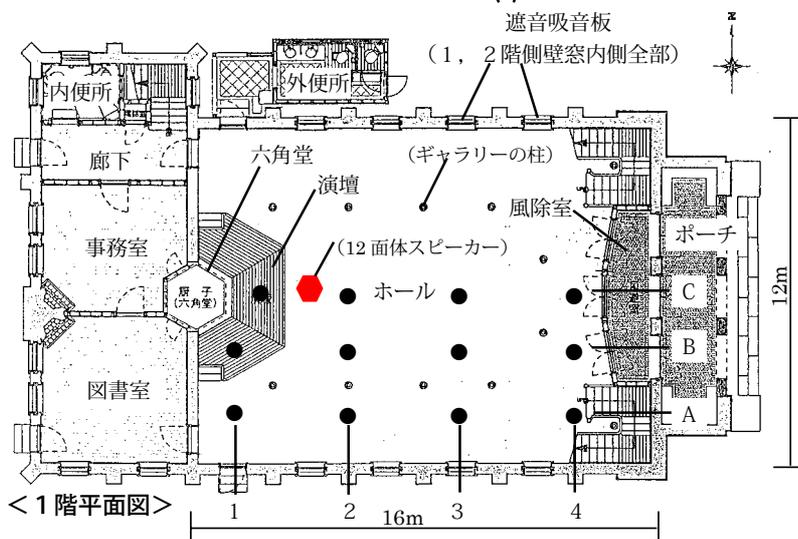
図-1 平面図・断面図

求道会館の概要を表-1、平面図・断面図を図-1、ホール内観を写真-1,2,4にそれぞれ示す。ヨーロッパの教会堂建築の空間構成を基本的に踏襲しながら、要所に伝統的な日本の寺社建築のモチーフを用い、木と塗壁を主とする独自の宗教空間を形成している。ホール前部の演壇には、本尊が納められている厨子(六角堂)があり、演奏では、その演壇前の客席と同じレベルをステージとしていて、ピアノもそこに設置される。客席は、1階の可動式木製長椅子(長方形座クッション付)と、2階の板間ギャラリーで構成される。後部は風除室、ポーチを経て公道に面する。

図-1平面図記載の全ポイントにおける遮音吸音板なしとあり・座布団敷設の短音減衰波形を、比較して図-5に示す。ギャラリー下のA2では、遮音吸音板なしでは特に2kHzで反射音声成分が多いが、取付後は減少している。中央付近のC2は、音源に近いこともあり直接音成分が大

遮音吸音板取付後の図-1平面図記載のポイントC3における、近接4点法*1で測定した反射指向特性を図-7に示すが、両側方からの反射音が若干少ないものの、上方、後方からの反射音は多く到来している。

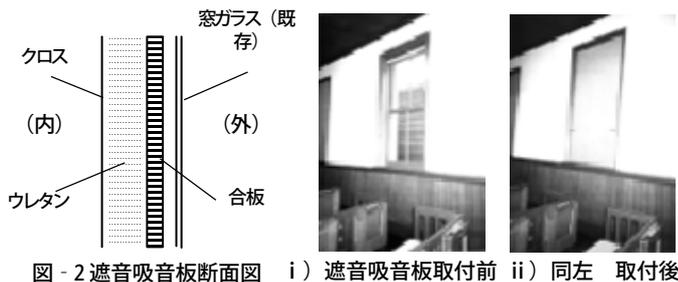
図-2 遮音吸音板断面図 i) 遮音吸音板取付前 ii) 同左 取付後

本会堂は基本的に原形の保存が前提であるので、側壁窓の木サッシ部分には、図-2、写真-3で示すような、窓の遮音と残響調整を目的とした脱着式の遮音吸音板を取付けた。また2階部分には、高音域の残響調整用に、吸音性の座布団が40枚用意されている。測定は、この調整の前後2回行った。

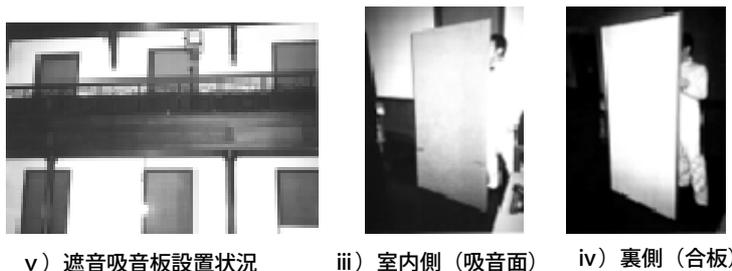
写真-3 遮音吸音板

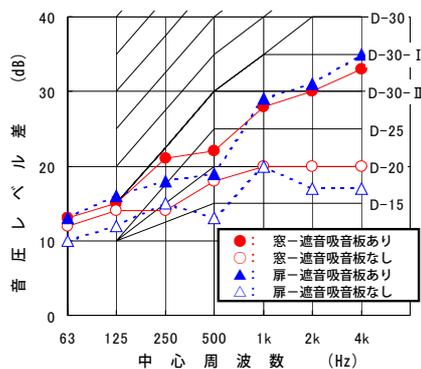
図-3 特定場所間音圧レベル差 (遮音吸音板あり・なしの比較)

音源によってはホールでの発生音が近隣に漏れることが考えられたため、側壁窓・扉全面に遮音吸音板が取り付けられることで調整が行われた。その特定場所間での音圧レベル差を図-3に示すが、調整前では、D-15~20程度であったが、調整後では、特に高音域で10~15dB程度の遮音の向上がみられた。

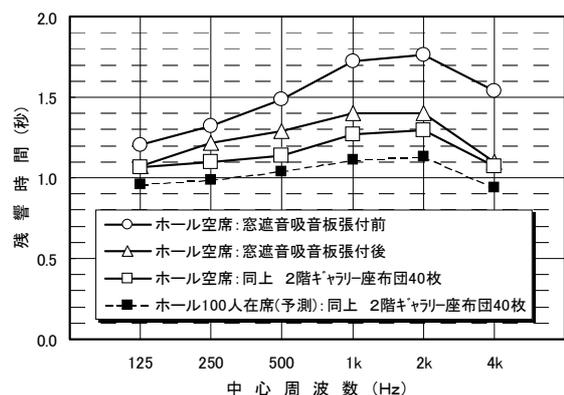
図-4 残響時間

3条件での残響時間を図4に示す。空席状態における500Hzの残響時間は、調整前1.5秒と、この容積の室としては、ピアノを含む演奏を聴く場合など、やや長めであった。また、1、2階側壁の窓全面に遮音吸音板を取り付けた状態では、500Hzで1.3秒、更に2階ギャラリーに座布団40枚を敷いた状態では、1.1秒となった。周波数特性でも概ね平坦に近づきピアノの演奏等にも良好な特性である。

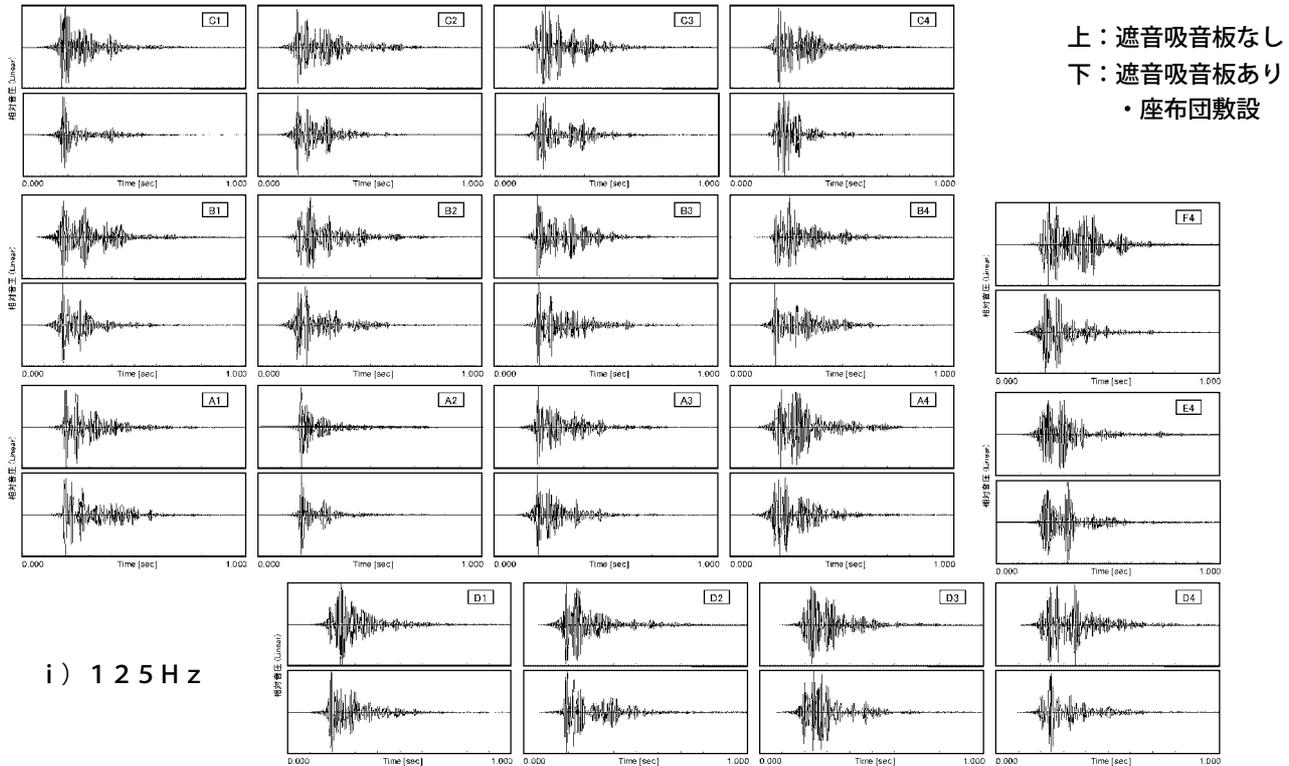
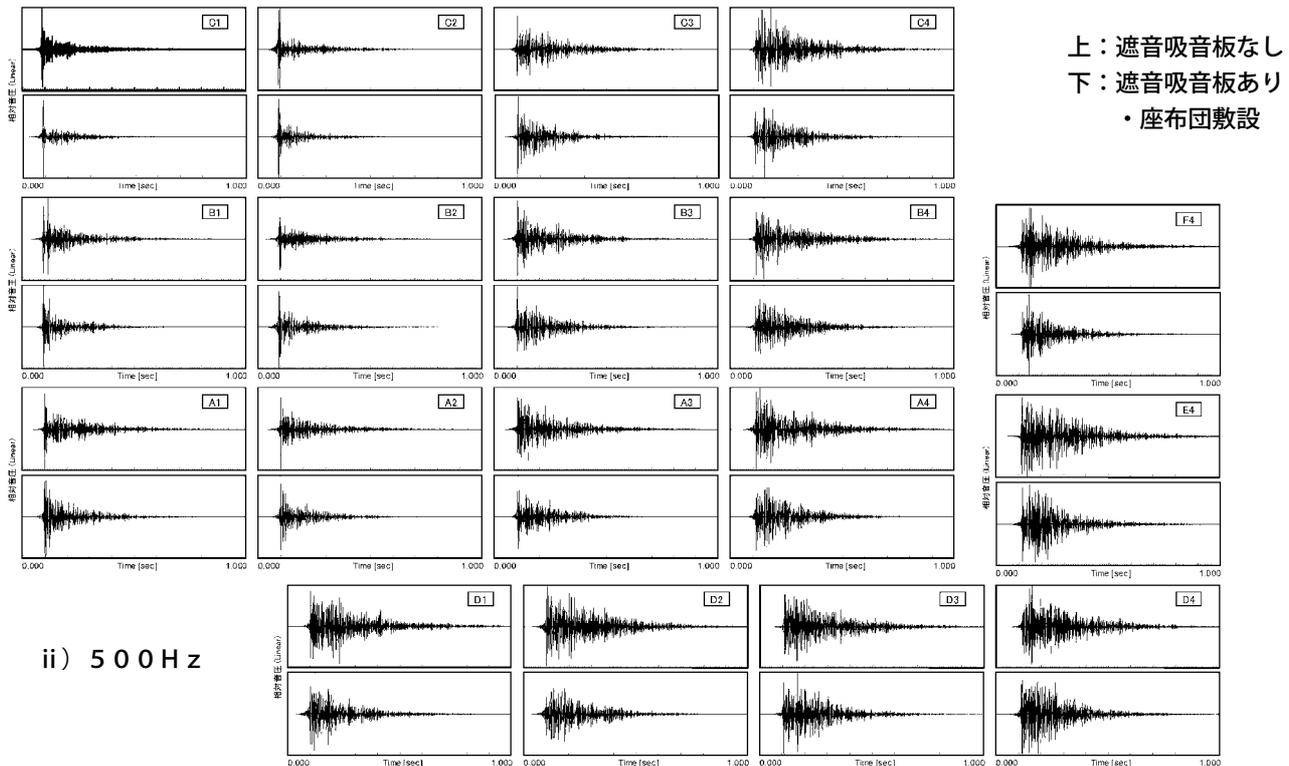
きいが、500Hz,2kHz共、遮音吸音板ありの方が、直接音成分がはっきりしており、障害に繋がるような反射音も検知されていない。2階ギャラリー部分は、各周波数とも1階と比べて反射成分が大きく、また、遮音吸音板あり・座布団敷設では、反射音成分が大幅に減少していることがわかる。

図-5-1 短音減衰波形（遮音吸音板あり<座布団敷設>、なしの比較）

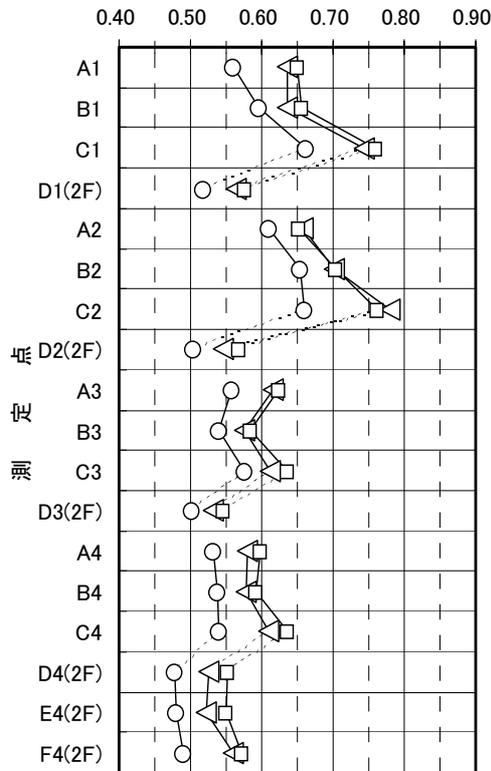
無指向性スピーカーを音源とした、空席状態における各条件でのSTIの分析結果を図-6に示す。遮音吸音板取付前では、1階席で0.53~0.66であったが、取付後、0.58~0.78に上昇した。2階座布団40枚敷きでは、特に2階

図-6 STI
(音声明瞭度の一指標)

のSTI値で若干の上昇がみられ、法話を行う場合でも支障のない音場であるといえる。

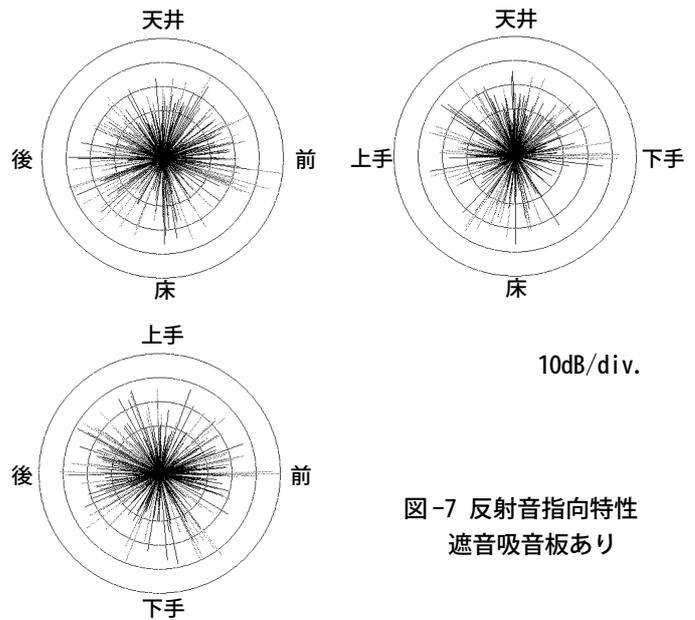
図-7 反射音指向特性
遮音吸音板あり

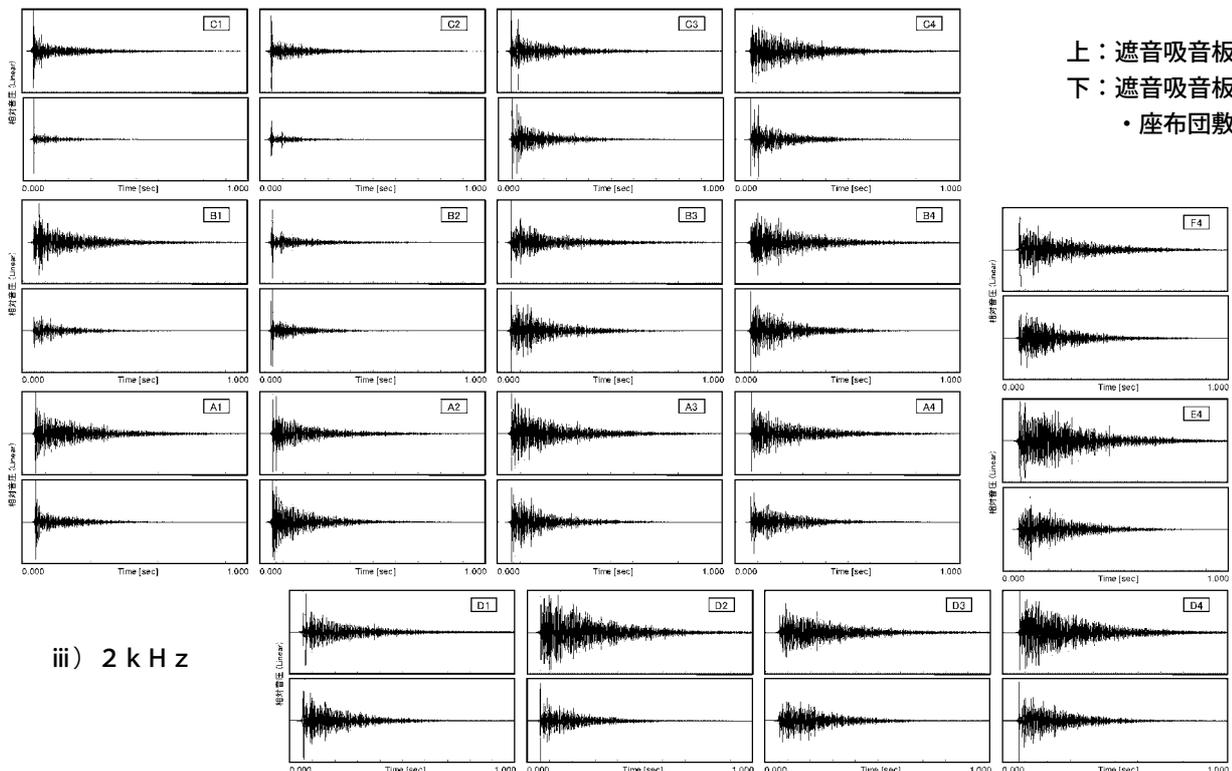
図-5-2 短音減衰波形 その2 (遮音吸音板あり<座布団敷設>、なしの比較)

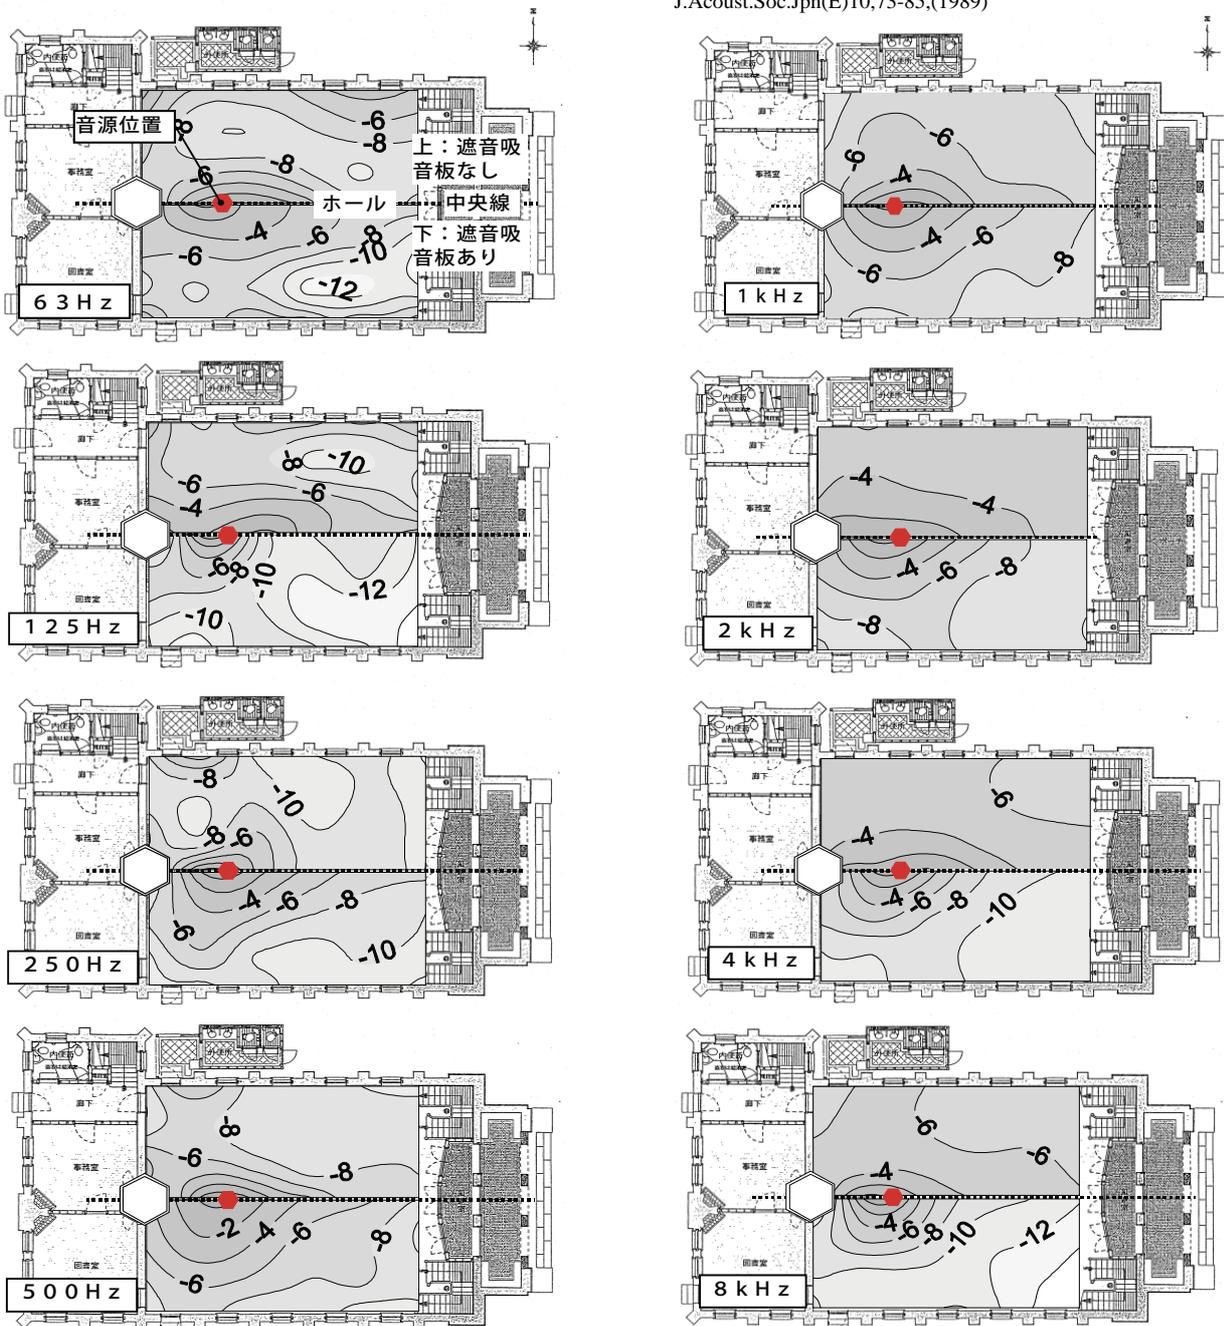
1階席での、音源付近の最大音圧レベルを基準とした、各周波数帯域における室内音圧レベル分布を、遮音吸音板取付前と取付後を比較して図-8に示すが、500Hz以上では主要客席部で±4dB以内に収まっている。遮音吸音板取付後では、高音域になる程、ホール周囲での音圧レベルの減衰が大きくなっていて、遮音吸音板の吸音の影響がよく表れていると考えられる。

図-8 音圧レベル分布 (遮音吸音板あり・なしの比較) 上: 遮音吸音板なし 下: 遮音吸音板あり
