屋上ビオトープに関する研究

その2 施工後3年間のモニタリングと維持管理に関する調査

A Study on Rooftop Biotope

Part 2 The Results of Various Types of Monitoring and the Investigation of Maintenance for Three Years after the Completion of the Biotope

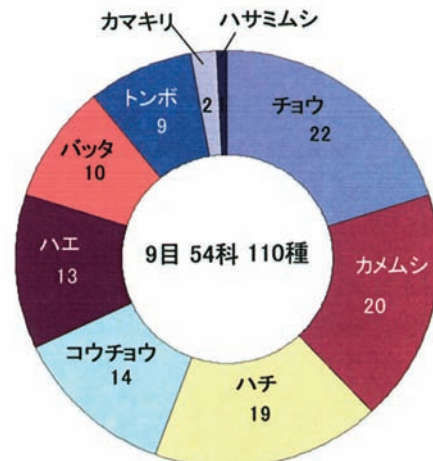
図-2 確認された昆虫の目別種数

3年間の調査で確認された昆虫の一覧を表-3に示す。総数は9目54科110種であった。図-2は目別の種数を比較して示したもので、チョウ目、カメムシ目、ハチ目が上位を占めており、以下、コチョウ目、ハエ目、バッタ目、トンボ目、カマキリ目、ハサミムシ目の順となっている。これらのうち、ハサミムシ科やアリ科、ミノガ科などに属する種は、緑化基盤の表層に敷いた畑土と一緒に持ち込まれた可能性もある。

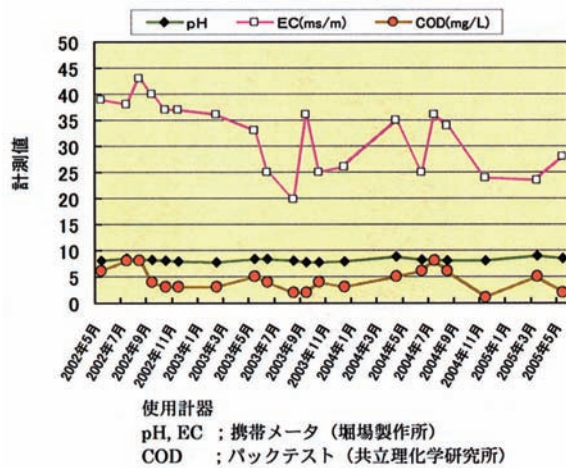
図-10 池の水質測定結果の推移

池の中央部の表層水(水深約5~10cm)を対象に、pH、EC、CODの測定を行った。測定結果の推移を図-10に示す。ECは2002年の夏ぐらいまで40前後の値を示していたが、その後、変動はあるものの徐々に値が低下し、2005年の5月には28程度となっている。CODは夏に大きく冬に小さな値となる傾向がみられるが、2003年の夏は気温が他の年よりも低めだったためかCODの数値も相対的に低くなっている。初年度の数ヵ月間のEC、CODの値が大きめになっているのは、周囲の植栽土から雨水とともに流入する養分や池底に敷いた粘土や水中に置いた水生植物用のプランター内の土壌から溶出した養分も影響していると推察される。また、

pHは調査期間中の最大が9.0、最小が7.7、CODは同じく最大が8、最小が1であった。

なお、各指標の測定は循環ポンプが運転されている時間帯で行っているが、前述の通り測定期間中の循環ポンプ運転時間はまったく同じ条件ではない。循環ポンプの運転により、ポンプ自体に付属するフィルターで汚れが除去され、さらにバードバス下部の木炭を敷き詰めた部位を通る際にも汚れが除かれる。1日の循環ポンプ運転時間の長さがどのように影響するのかも知りたいところだが、10時間/日運転から24時間/日運転に切り替えた2004年2月中旬あたりに着目すると、少なくともその後で水質が大きく改善されているという結果にはなっていないことがわかる。
