在来天井の耐震対策に関する振動台実験

概 要

Shaking Table Test on The Earthquake Preparation for The Conventional Ceiling

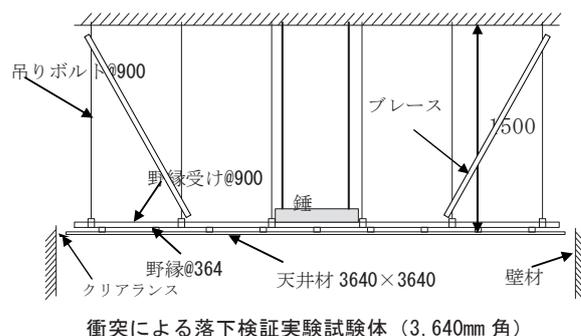
図-1 試験体概要

それぞれの試験体の詳細を図-1に、試験体全景を写真-1に示す。試験体は、実大の在来工法による天井の一部を模擬し、天井面の大きさは、大変形による落下実験では4,500mm角とし、衝突による落下実験では3,640mm角とした。後者では、大空間に相当する慣性質量として、中央部に錘(約20m相当分で1.2tf)を天井と固有振動数が同じになるようにボルトの剛性を調整した。石膏ボードと壁部とのクリアランスは、既往の文献²⁾を参考に100mmとした。両者とも、吊りボルトはφ9mm、吊り高さ1,500mm、間隔を900mmで配置した。ブレース(〔38×12×1.2〕は大変形による落下実験ではX、Y方向に4本、衝突による落下実験では6本(3,640mm角)を設置した。

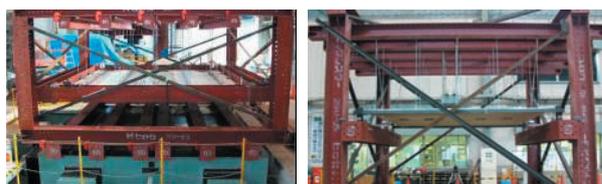
写真-1 試験体全景

試験体 (4,500mm角) 試験体 (3,640mm角)

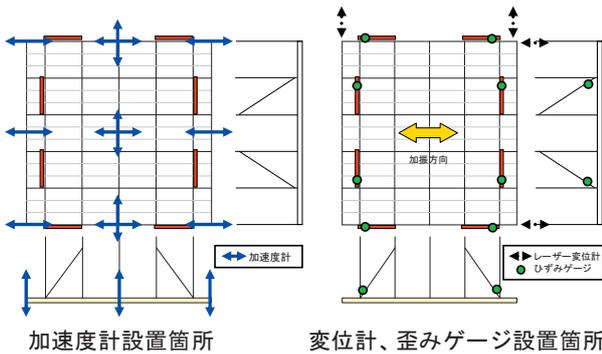
図-2 計測機器設置の概要

大変形による落下実験の計測機器設置の概要を図-2に示す。計測は、石膏ボード面、野縁および野縁受けに加速度計、石膏ボードと壁部の相対変位測定用に壁部にレーザー変位計、吊りボルトのブレースに軸力計測用のひずみゲージを設置した。

計測位置は、落下検証実験と同じとした(図-3参照)。

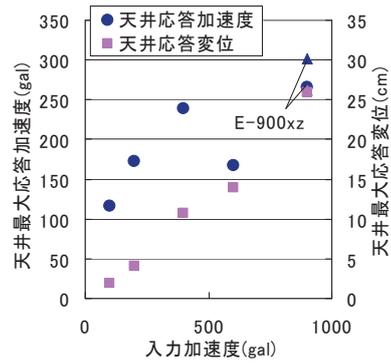
図-3 入力加速度と天井最大応答加速度・応答変位の関係

図-3に入力加速度と天井の最大加速度・変位の関係を示す。入力加速度が増大するにしたがい、天井変位は比例的に増大しているが、天井加速度は約270galで頭打ちとなっている。これは、クリップ部に滑りが生じ、地震力が天井に伝達されなかったためと考えられる。

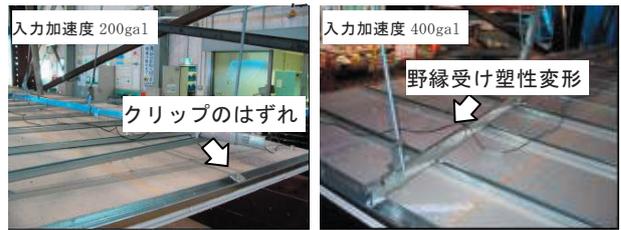
写真-2 大変形による落下実験の被害状況

被害状況を写真-2に示す。200galの入力加速度でブレース近傍のクリップにすべりが生じ、400galで一部のクリップが外れ、野縁受けが大きく変形した。以降は入力加速度を増大させても、クリップ部のすべりにより天井変形が大きくなるのみで、天井落下には至らなかった。

上下動を加えた加振(E-900xz)では、ブレース近傍のクリップが大きく上下に変形し、損傷程度も水平加振のみと比較して高かったが、天井落下には至らなかった。

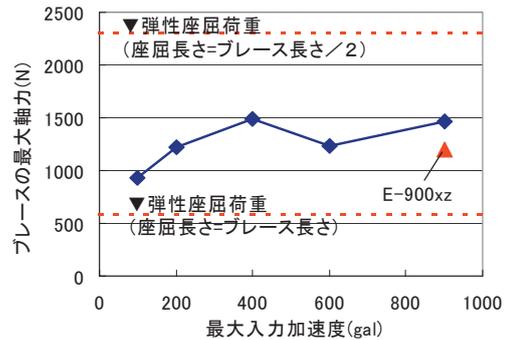
図-4 入力加速度とブレース軸力の関係

図-4に入力加速度とブレース軸力の関係を示す。ブレース軸力においても、上記と同様にクリップ部のすべりにより地震力がブレースに伝達されていないと考えられ、約1500Nで頭打ちとなった。軸力は100galの入力で約900Nとなり、この値は座屈長さをブレース長さとして仮定したオイラー式から算定される弾性座屈荷重の約1.6倍であるが、ブレースに座屈は生じなかった(座屈長さをブレース長/2とした座屈荷重は下回っている)。

また、上下動入力も、ブレース軸力に与える影響は小さかった。

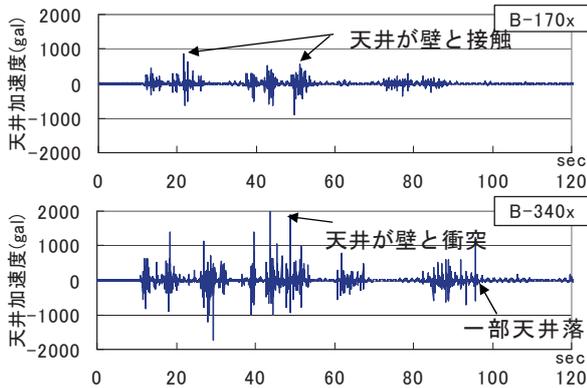
図-5 天井加速度時刻歴(衝突による落下実験)

図-5、図-6に衝突による落下検証実験ケースの天井加速度時刻歴、天井変位時刻歴を示す。ケース

B-170xでは20～60秒の間に壁部と天井ボード端部がわずかに接触し、最大約900galの加速度が生じた。ケースB-340xにおいては、加振10秒後から100秒まで天井と壁部は激しく衝突を繰り返し、2000galを超える加速度が生じた。被害状況を写真-4に示す。ケースB-170xでは天井ボード端部に傷が生じた程度で大きな被害はなかった。一方、ケースB-340xでは、天井と壁が激しく衝突を繰り返したため、野縁に座屈が生じ、天井ボードの一部が落下した(写真-4)。

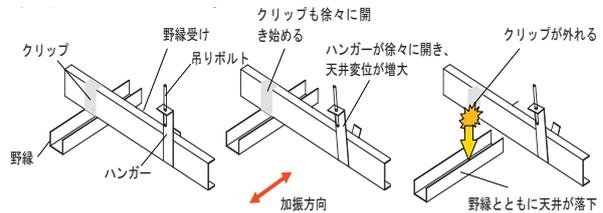
図-7 大変形による天井落下の原因

天井に大きな変形が生じた場合は、図-7に示すようにブレース近傍のクリップの外れを発端として、その他の部分のクリップが徐々に外れ、天井が落下する可能性が高いと考えられる。また、天井と壁が衝突した場合は、図-8に示すように衝突により野縁が座屈し、野縁に固定されている天井ボードが落下する可能性が高いと考えられる。

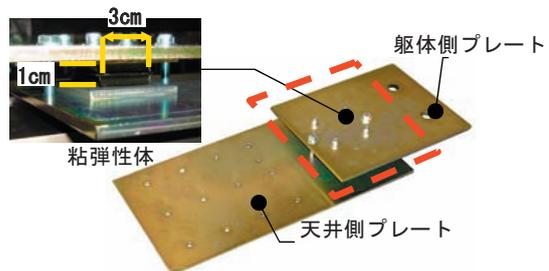
図-9 制震ダンパーの構成

制震天井は、粘弾性ダンパーを用いて天井と壁(または上階床)を接合し、地震時の天井の過大な変形を防止する天井である。粘弾性ダンパーの材料はジエン系とした。図-9に制震天井に用いられるダンパー(以下、制震ダンパー)の構成を示す。制震ダンパーは、粘弾性体(30mm×30mm×t10mm)と天井および躯体側に接合するためのプレートで構成され、写真-5に示すように壁、および上階床から取り付けることが可能であり、それぞれ天井の仕様に応じて選択することが可能となっている。

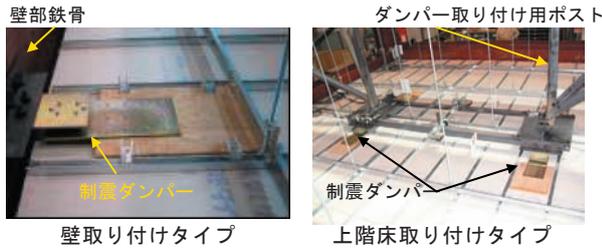
写真-5 制震ダンパーの設置状況

介して壁部鉄骨に、上階床取り付けタイプは、躯体側プレートを上階床に取り付けたポスト先端に、それぞれ取り付け付けた。両者とも天井側プレートはコンパネを介して石膏ボードにビス留めした。

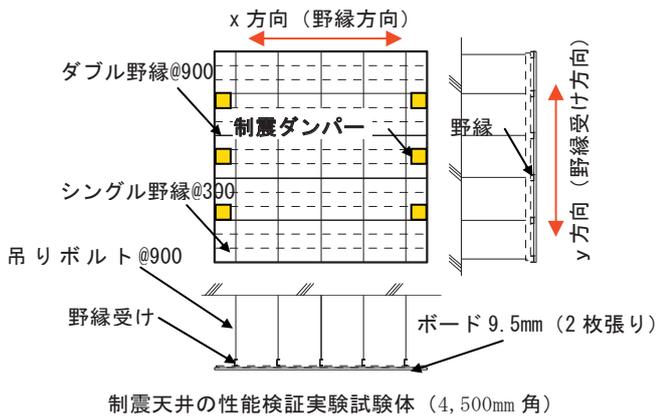
図-10 試験体概要

試験体は、大変形による落下実験と同じ試験体4,500mm角のみとし、吊りボルト仕様、配置はすべて同じとした。ブレースは設置しなかった。試験体の概要と全景をそれぞれ図-10と写真-6に示す。ダンパー個数は予備応答解析より、天井変形が約1~2cmとなるように4~6個とした。

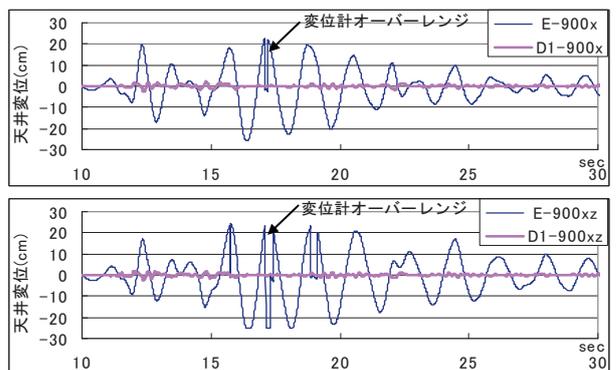
図-11 天井変位時刻歴（在来天井と制震天井の比較）

図-11にケースEとケースD1の天井変位の比較を示す。変位は天井両端で計測した平均変位を示している。変位は、ダンパーの有無により大きく異なり、制震天井では、在来天井の1/10以下に抑えられている。ケースEの900gal入力においては、前述したようにクリップが外れ、25cmを超える変形が生じ、天井の一部が損傷したが、ケースD1の制震天井では天井変形は1cm程度であり、被害はまったくみられなかった。また、上下動を加えた場合も、制震天井では、変形に大きな差はみられなかった。

ダンパーを取り付けた制震天井のほうが、固有振動数が高いことから若干大きくなる傾向がみられるが、最大値で比較すると大きな差はみられなかった。

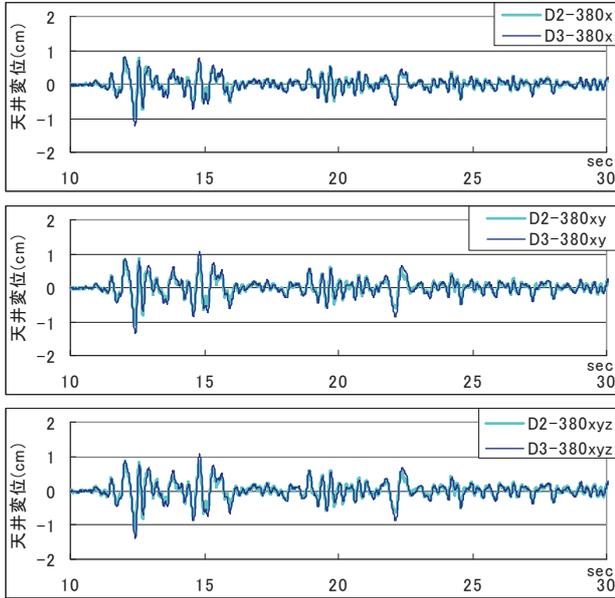
図-12 天井変位時刻歴(野縁方向)

図-12にダンパー取り付け位置による天井変位(野縁方向)の比較を示す。図より、ダンパーを外周に取り付けた場合も、中央(上階床から取り付け)に取り付けた場合も応答にほとんど差はなかった。2方向、および3方向入力においても、最大変位にわずかな差はあるものの両者の応答にほとんど差はなかった。

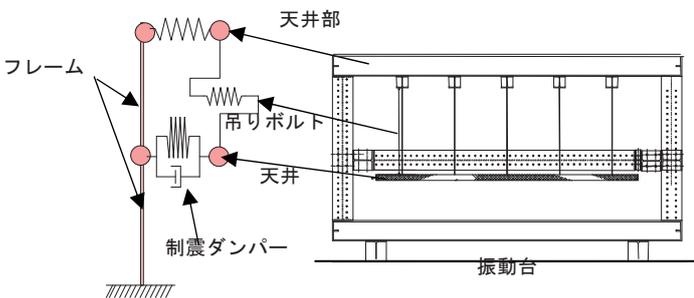
図-13 解析モデル

図-13に解析モデルを示す。吊りボルト、およびフレームの剛性はそれぞれ実験から得られた固有振動数から設定した(在来天井の吊りボルト剛性はブレースを含む)。ダンパーはバネとダッシュポットを並列に配置してモデル化した。

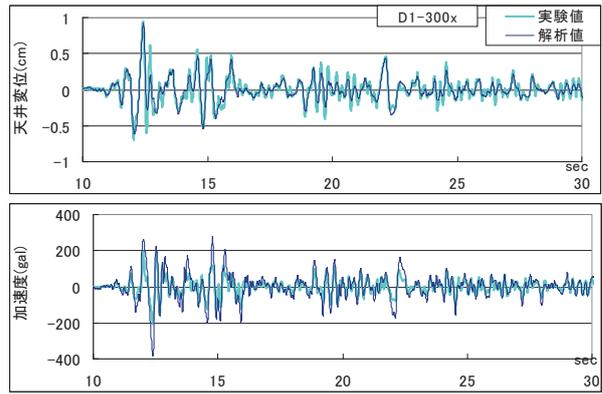
図-14 天井変位・加速度時刻歴の比較

図-14にケースD1-300xの実験と解析の変位、加速度の時刻歴の比較を示す。両者を比較すると、加速度の最大値において解析値が50%程度大きめの値となっているものの、実験値と解析値は良好な対応を示していることが確認できる。

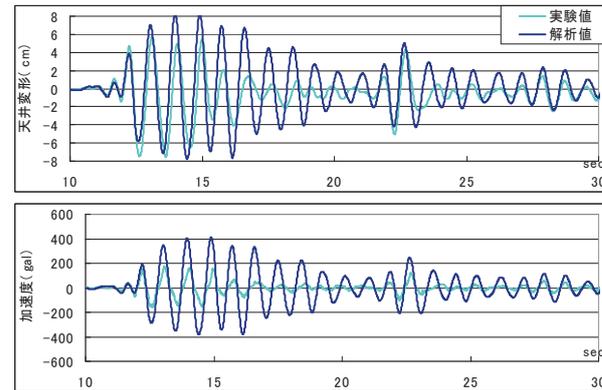
図-15 天井変位・加速度時刻歴の比較(ダンパーなし)

図-15に制震ダンパーのない通常の在来天井での実験と解析の変位、加速度時刻歴の比較を示す。入力波は上述した制震天井のケースと同じとした。天井の固有振

動数は1.1Hzであった。

変位時刻歴をみると加振初期の15秒までは実験と解析は比較的良好的な対応を示しているが、15秒以降は実験ではクリップのすべりと思われる減衰が大きいため、両者はあまり対応していない。また、加速度時刻歴においては、解析のほうが大幅に大きな値となった。これも上記同様、クリップ部の滑りにより、天井ボードに力が伝達されていないことが原因と考えられる。
