# 電気音響の注意点と測定事例

電気音響とは音響工学の一部門であり、その技術を担う電気音響設備は音声伝送が重要な大空間で設置されることが多い。スピーカの配置や建築の内装が不適切であると電気音響設備の性能が十分発揮されず音声聞き取りにくいといった不具合に発展する可能性がある。本報では筆者等が経験した技術支援の中から電気音響の注意点をまとめ、測定事例などについて紹介する。

### 2.1 大規模な改修事例 (A 高校講堂兼体育館)

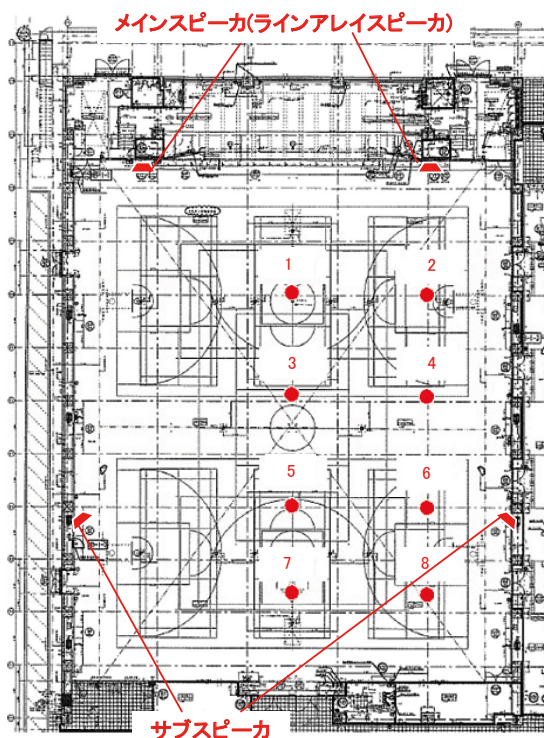
図-12 D 大学講堂兼体育館 平面図、スピーカおよび測定点位置

この事例の平面図、スピーカおよび測定点位置を図-12に示す。図-13に示すように測定結果では残

響時間がかなり長く、特に1k Hz以上の高音域はB高校講堂兼体育館より長い状態であったが、電気音響の機器、設置位置、調整が良好で、実際に聴感上音声聞き取りやすく、図-14に示すようにSTIの評価もFair(標準)であった。
